StoProfi Info

Problematika: Plísně a řasy na fasádě

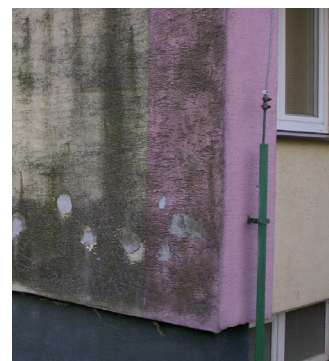
StoLotusan Color G - špína jednoduše zmizí s deštěm

Podobně jako lotosový list mají také barva a omítka s lotosovým efektem silně vodu odpuzující povrch se zvláštní mikrostrukturou. Částičky špíny jsou jednoduše smyty deštěm, a tak špína netvoří podhoubí pro růst řas a plísní. Fasáda zároveň zůstává suchá. Řasy a plísně nemají dostatek vlhkosti na růst.

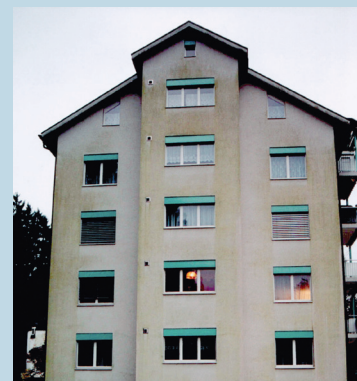
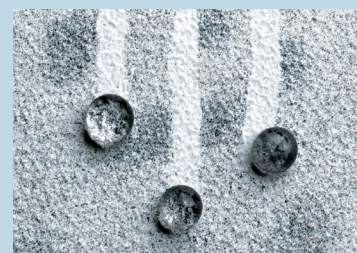
StoLotusan Color G

Špína jednoduše zmizí s deštěm
